## Meerjarenonderhoudsplan

**D2022-0472 • VvE Van Spilbergenstraat 91/93a, Amsterdam**  
**Van Spilbergenstraat 91/93a • Amsterdam**

Inspectiedatum 31-1-2023

Bouwjaar 1924

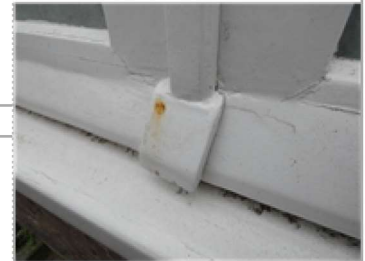
### 4631 Buitenschilderwerk kozijn en raam hout dekkend

Voorgevel

B11EM05 Barsten/onthechting

| Ernst | Intensiteit | Omvang | Conditie | Risico/prioriteit |
| Ernstig | 3 | 3 | 4 | Technische vervolgschade - matig effect<br>Toename klachtenonderhoud - matig effect<br>Beleving & Esthetica - matig effect<br>Score: 3 |

| Het schilderwerk is pas enkele jaren oud maar is niet goed uitgevoerd. | | | |

| Groot schilderwerk kozijn en raam hout dekkend | | 66,53 m2 | 4.732 |

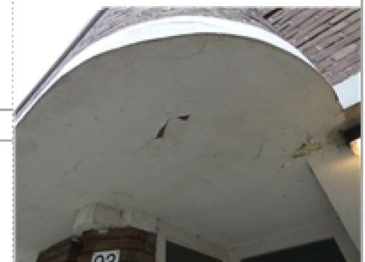
### 4645 Buitenschilderwerk betonconstructie plafond

Balkons voorgevel

B11EM02 Intercoat onthechting

| Ernst | Intensiteit | Omvang | Conditie | Risico/prioriteit |
|---|---|---|---|---|
| Ernstig | 3 | 3 | 4 | Technische vervolgschade - ernstig effect<br>Toename klachtenonderhoud - ernstig effect<br>Beleving & Esthetica - ernstig effect<br>Score: 2 |

| Groot schilderwerk betonconstructie plafond | | 8,00 m2 | 446 |

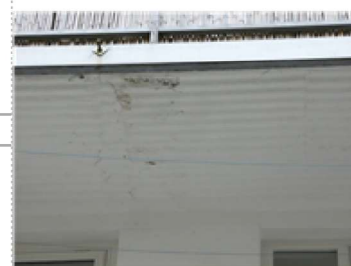
### 4645 Buitenschilderwerk betonconstructie plafond

Balkons achtergevel

B11EM02 Intercoat onthechting

| Ernst | Intensiteit | Omvang | Conditie | Risico/prioriteit |
|---|---|---|---|---|
| Ernstig | 3 | 3 | 4 | Technische vervolgschade - ernstig effect<br>Toename klachtenonderhoud - ernstig effect<br>Beleving & Esthetica - ernstig effect<br>Score: 2 |

| Groot schilderwerk betonconstructie plafond | | 31,98 m2 | 2.289 |

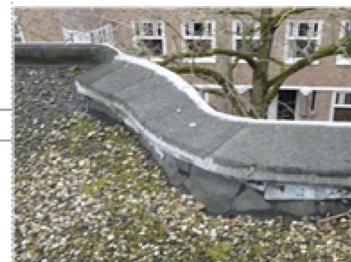
### 4711 Dakbedekking bitumen ballast

Dak - Hoog

B6EW02 Verouderd

| Ernst | Intensiteit | Omvang | Conditie | Risico/prioriteit |
|---|---|---|---|---|
| Ernstig | 3 | 3 | 4 | Technische vervolgschade - ernstig effect<br>Toename klachtenonderhoud - ernstig effect<br>Beleving & Esthetica - ernstig effect<br>Score: 2 |

| Vervangen dakbedekking bitumen geballast | | 147,60 m2 | 19.978 |

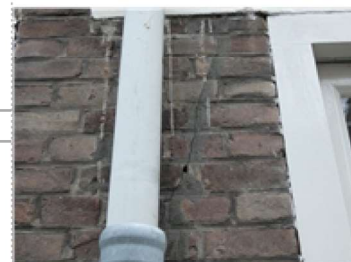
### 2110 Gevelconstructie metselwerk

Voorgevel

B2EC02 Scheurvorming/zetting

| Ernst | Intensiteit | Omvang | Conditie | Risico/prioriteit |
|---|---|---|---|---|
| Ernstig | 3 | 2 | 3 | Technische vervolgschade - ernstig effect<br>Toename klachtenonderhoud - ernstig effect<br>Beleving & Esthetica - ernstig effect<br>Score: 2 |

| Herstellen | | 1,00 pst | 1.884 |

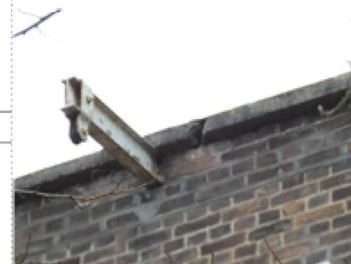
### 2110 Gevelafdekking beton

Voorgevel

B2EM02 Carbonatatie/ betonrot

| Ernst | Intensiteit | Omvang | Conditie | Risico/prioriteit |
|---|---|---|---|---|
| Ernstig | 3 | 2 | 3 | Technische vervolgschade - ernstig effect<br>Toename klachtenonderhoud - ernstig effect<br>Beleving & Esthetica - ernstig effect<br>Score: 2 |

Naast de hijsbalk is wat betonrot aanwezig

| Herstellen | | 1,00 pst | 628 |

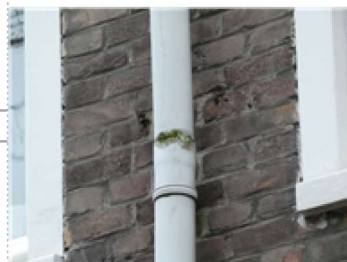
**5211 Hemelwaterafvoer staal gegalvaniseerd**

Voorgevel

K5EB02 Ontbreken van overloop

| Ernst | Intensiteit | Omvang | Conditie | Risico/prioriteit |
|---|---|---|---|---|
| Ernstig | 3 | 2 | 3 | Technische vervolgschade - matig effect<br>Toename klachtenonderhoud - matig effect<br>Beleving & Esthetica - matig effect<br>Score: 3 |

| Door het ontbreken van een overloop krijgt men algen aanslag op de hemelwaterafvoeren. | | | |

| Aanbrengen overloop | | 1,00 pst | 251 |
