# NTA8060 BOUWKUNDIG RAPPORT

Rapportnummer: 582985  
Uitgebracht op: 07-05-2025  
Uitgebracht door: Bouwkundige Diagnose BV  
Kuiperbergweg 40  
1101AG Amsterdam  
Tel. 085-0160440  
KvK nummer: 73179981  
Bouwkundig inspecteur:

## NTA8060 Bouwkundig rapport

Integraal woning inspectie

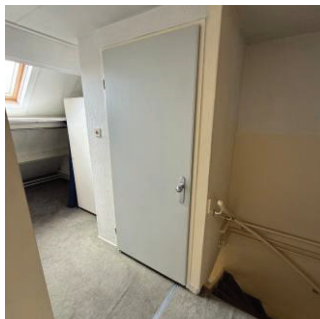
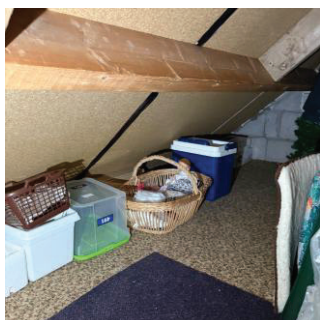
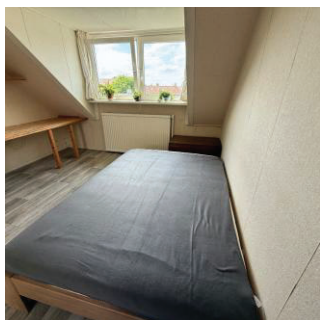
**D.4 (04.23) Vloeren:  
hout/beton : Bevinding 1**

Redelijk: **3**

De onderliggende vloerconstructie is niet visueel geïnspecteerd. Het is mogelijk dat na het verwijderen van de vloerafwerking alsnog gebreken zichtbaar worden. Tijdens het onderzoek is er geen destructief onderzoek uitgevoerd.

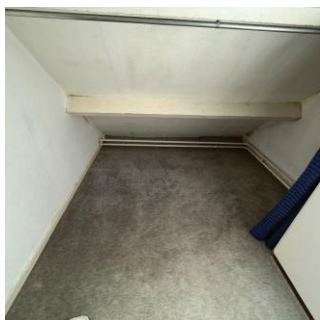
**Conditie:**

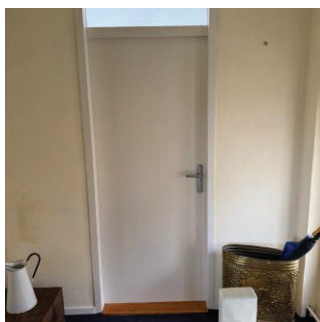
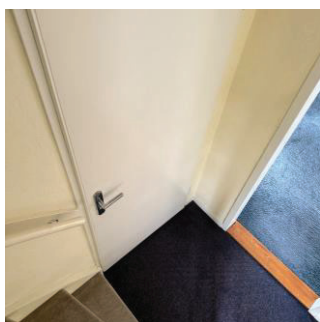
**E.5 (05.08) Binnenkozijnen/-  
deuren : Bevinding 1**

Redelijk: **3**

De binnendeuren en kozijnen verkeren in een overwegend redelijke staat. Regelmatig onderhoud en tijdig herstel van eventuele schade zijn belangrijk om de kwaliteit en uitstraling te behouden en een optimale leefomgeving te waarborgen.

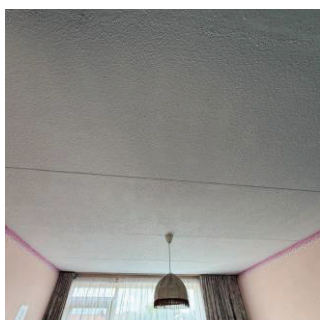
**E.5 (05.14) Plafonds:  
horizontaal, schuin :  
Bevinding 1**

Het plafond, afgewerkt met spuit- of pleisterwerk, verkeert in een redelijke staat. Kleine vlekken en gaatjes kunnen eenvoudig worden bijgewerkt met een vlekken coating, zoals die van Alabastine, voor een gladde afwerking

De bovenliggende plafondconstructie is niet visueel geïnspecteerd. Na verwijdering van eventueel aanwezig afwerkingen (o.a. stucwerk, schilderwerk), aftimmeringen kunnen problemen of gebreken (o.a. asbest, betonrot, rotte balken) alsnog zichtbaar worden. Tijdens het onderzoek is er geen destructief onderzoek uitgevoerd.

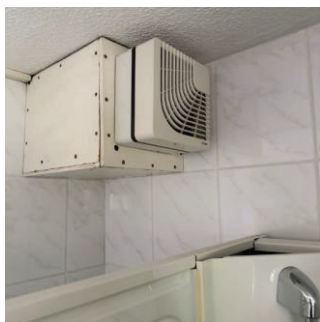
**E.5 (05.19) Bad-  
/doucheruimte : Bevinding 1**Redelijk: **3****Conditie:**

Wordt gerenoveerd door koper

Na de inspectie bevindt uw badkamer zich in een redelijke staat. Om de levensduur te verlengen en de staat van uw badkamer optimaal te behouden, adviseren we onder andere het volgende onderhoud:

- Voor een goed onderhouden badkamer is het aan te raden de kitvoegen om de 3 tot 4 jaar te vervangen. Regelmatige vervanging en goed onderhoud helpen vochtproblemen en schimmelvorming te voorkomen, wat de algehele levensduur en het uiterlijk van uw badkamer ten goede komt.

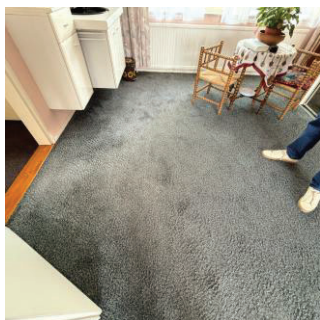
**E.5 (05.23) Vloeren:  
hout/beton : Bevinding 1**

Redelijk: **3**

De onderliggende vloerconstructie is niet visueel geïnspecteerd. Het is mogelijk dat na het verwijderen van de vloerafwerking alsnog gebreken zichtbaar worden. Tijdens het onderzoek is er geen destructief onderzoek uitgevoerd.

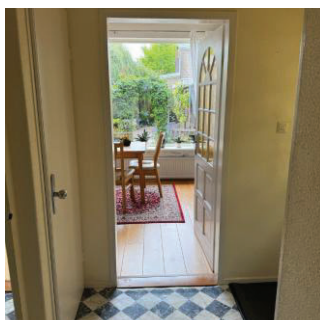
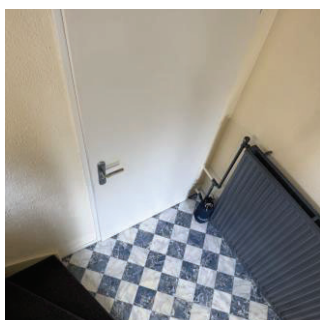
**F.6 (06.08) Binnenkozijnen/-  
deuren : Bevinding 1**

Redelijk: **3**

De binnendeuren en kozijnen verkeren in een overwegend redelijke staat. Regelmatig onderhoud en tijdig herstel van eventuele schade zijn belangrijk om de kwaliteit en uitstraling te behouden en een optimale leefomgeving te waarborgen.

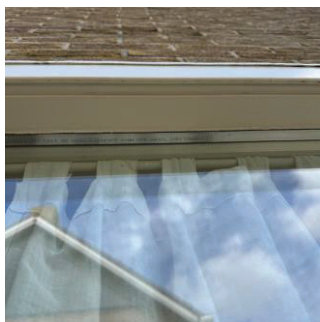
**F.6 (06.11) Beglazing:  
enkel/dubbel : Bevinding 1**

**Conditie:**Redelijk: **3****6.11 Glas**

Het glas bevindt zich in een redelijke staat en vervult zijn functie naar behoren. Er zijn geen directe beschadigingen, zoals barsten of scheuren, waargenomen die de veiligheid of het isolerende vermogen van het glas beïnvloeden. Wel is het raadzaam om periodiek aandacht te besteden aan het onderhoud en schoonmaak van de ramen.

Bij oudere woningen of glas met verminderde isolatiewaarden kan een evaluatie van de staat van het glas en het overwegen van vervanging naar bijvoorbeeld HR++-glas een energiebesparende en duurzaamheidsverhogende maatregel zijn.

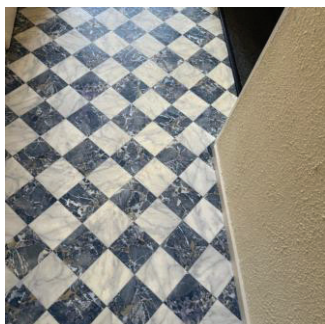
**F.6 (06.23) Vloeren:**  
**hout/beton : Bevinding 1**

Redelijk: **3**

De onderliggende vloerconstructie is niet visueel geïnspecteerd. Het is mogelijk dat na het verwijderen van de vloerafwerking alsnog gebreken zichtbaar worden. Tijdens het onderzoek is er geen destructief onderzoek uitgevoerd.

**Hersteladvies:** Er zit kleurverschil in de vloeren

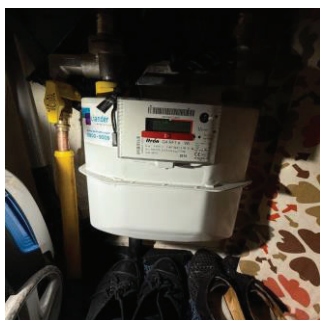
**F.6 (06.24) Meterkast :**  
**Bevinding 1**

Redelijk: **3**

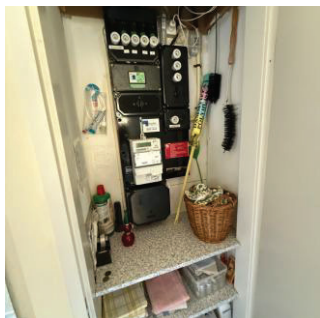
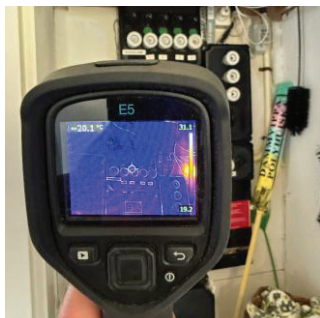
De installaties in de meterkast dienen ten alle tijden bereikbaar te zijn, bijvoorbeeld bij brand, anders problemen opleveren met uw verzekering indien er brand uitbreekt. Een meterkast is absoluut geen opbergkast

**Hersteladvies:** De groepenkast is gedateerd

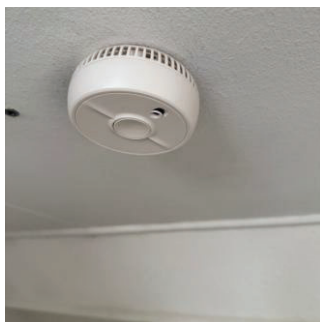
**F.6 (06.30) Brand/CO  
veiligheid : Bevinding 1**

Redelijk: **3**

Plaats nooit een gecombineerde rook- en CO melder. In het kader van de veiligheid is het raadzaam om een aparte rookmelder en een aparte CO-melder te plaatsen. Plaats een CO-melder tussen de 1 tot 3mtr van de bron aan wand of plafond. Bij aangrenzende ruimten op ademhoogte. (slaaphoogte). Plaats de melders nooit in hoeken. Op lager gelegen verdiepingen hoeft geen CO-melder geplaatst te worden

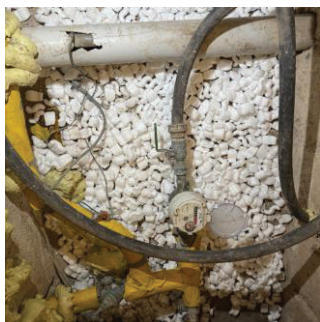
**G.7 (07.01) Kruipruimte :  
Bevinding 1**

Redelijk: **3**

De kruipruimte verkeert, voor zover waarneembaar, in een redelijke staat. Er zijn geen directe tekenen van ernstige schade of gebreken zichtbaar. De ruimte is geïsoleerd met isolatiechips, die bijdragen aan thermische isolatie en mogelijk enige vochtregulatie. De exacte effectiviteit van de isolatie hangt af van de gelijkmatige verdeling en de algehele staat van de chips. Indien gewenst kan een nadere inspectie worden uitgevoerd om een meer gedetailleerd oordeel te geven over de isolatie en de algemene conditie van de kruipruimte

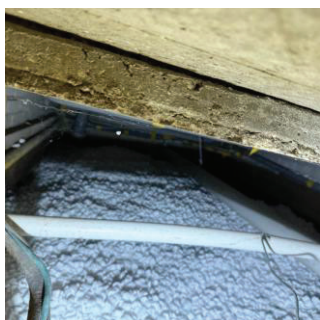
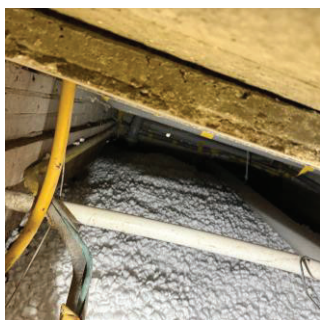
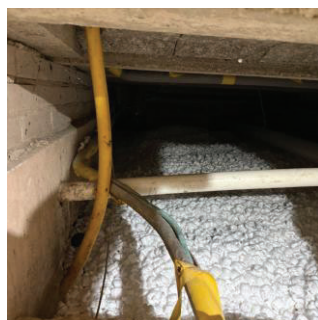
**H.8 (08.02) Pannen/Riet/Zink  
: Bevinding 1****Conditie:**Redelijk: **3**

Hellend dak

De gemiddelde levensduur van een keramisch pannendak ligt tussen de 50 en 100 jaar, afhankelijk van de kwaliteit van de dakpannen, omgevingsfactoren, en onderhoud. Hoogwaardige keramische dakpannen die goed zijn gebakken en behandeld kunnen zelfs meer dan 100 jaar meegaan. Factoren zoals blootstelling aan extreme weersomstandigheden, vorst, en gebrek aan regelmatige inspectie en reiniging kunnen de levensduur echter verkorten.

Controleer minimaal 2x per jaar uw dak en de goten.

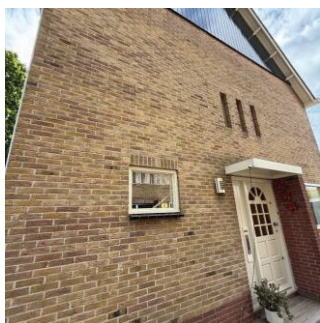
**H.8 (08.11) Buitenkozijnen/-  
Deuren/-Ramen : Bevinding  
1**

Redelijk: **3**

De kozijnen, glas en schilderwerk verkeren in redelijke staat, met slijtage passend bij hun leeftijd en onderhoud. Houten kozijnen met dubbel glas vereisen regelmatig onderhoud om hun functionaliteit te behouden:

- \* (jaarlijks): Controleer op beschadigingen, houtrot en losse verf; herstel
- \* indien nodig. Kijk ook naar kitnaden om tocht en vochtproblemen te voorkomen.

Door deze onderhoudswerkzaamheden regelmatig uit te voeren, kunnen houten kozijnen met dubbel glas een levensduur van 40 tot 60 jaar of langer bereiken.

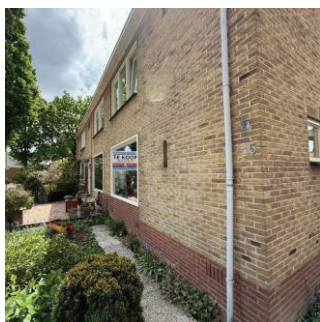
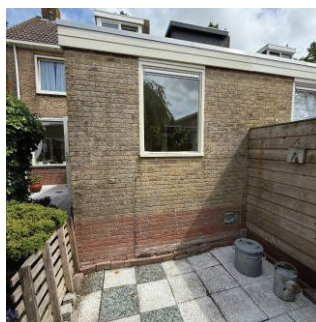
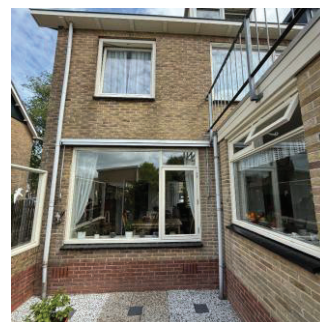
**H.8 (08.16) Metselwerk :  
Bevinding 1**

Achter de keuken is een deel van het terras weg gespoed, dit kan door regen weg gespoed zijn. Uitgraven en een schot tegen de fundering zetten kan dit voorkomen

**Hersteladvies:** De gevel is na-geïsoleerd waardoor het belangrijk is om deze dan ook water dicht te houden.

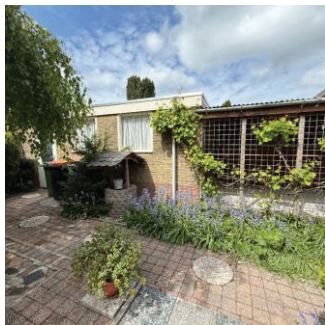
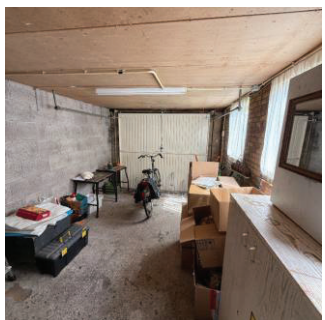
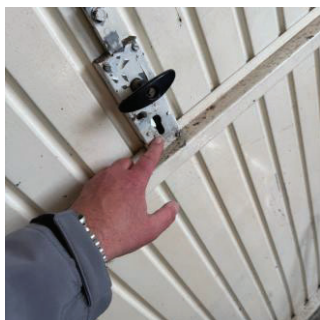
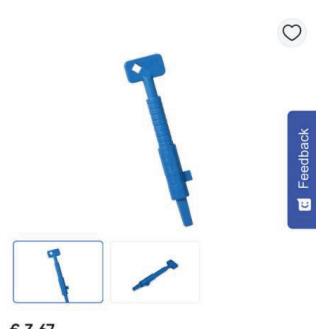
**H.8 (08.22)  
Garage/Carport/Berging/Overkapping  
: Bevinding 1**

De garage verkeert in een redelijke staat, zonder zichtbare ernstige gebreken of schade. De deur kan opnieuw bediend worden met een paspartout sleutel, wat betekent dat toegang mogelijk is zonder verdere technische aanpassingen. Indien nodig kan een nadere controle van de mechaniek en het sluitwerk worden uitgevoerd om de functionaliteit volledig te garanderen

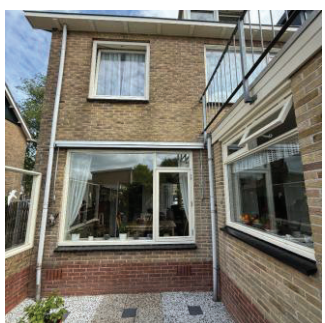
**H.8 (08.25) Fundering :  
Bevinding 1**

Niet te inspecteren: **9**

De fundering van uw woning is niet inspecteerbaar, aangezien deze zich onder de grond bevindt. Het is belangrijk om alert te zijn op eventuele scheuren in de gevel, omdat deze kunnen wijzen op zakking van de woning. Indien u dergelijke scheuren opmerkt of twijfels heeft over de stabiliteit van de woning, kan een aanvullend onderzoek nodig zijn. Dit kan meer inzicht geven in de staat van de fundering en eventuele noodzakelijke maatregelen om problemen te verhelpen. Regelmatige monitoring en tijdige actie zijn cruciaal voor het behoud van de stabiliteit van uw woning.

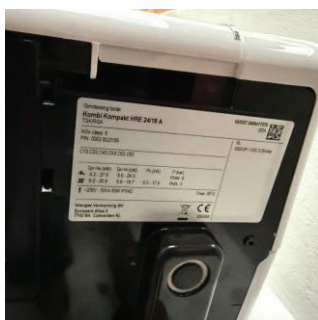
## J.10 (10.01) CV-Installatie : Bevinding 1

### Conditie:

Goed: **2**

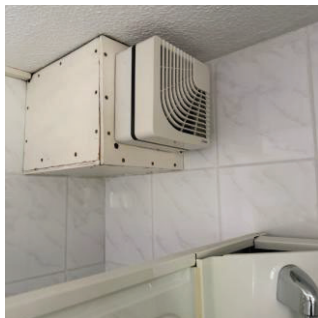
**J.10 (10.13)****Ventilatievoorziening:****(natuurlijke/mechanische/WTW)****: Bevinding 1**

**Conditie:**Matig: **4****10.13 Ventilatie**

De mechanische ventilatie is visueel beoordeeld en verkeert in een overwegend matige staat. Dit betekent dat er op het moment van inspectie geen ernstige gebreken of storingen zijn waargenomen die direct onderhoud of vervanging vereisen. Het systeem functioneert naar behoren, maar om de efficiëntie en levensduur ervan te waarborgen, is regelmatig onderhoud essentieel.

€650,-

**Hersteladvies:** Vervangen voor een die de hele woning kan bedienen
