## Meerjarenonderhoudsplan

**D2022-0472 • VvE Van Spilbergenstraat 91/93a, Amsterdam**  
**Van Spilbergenstraat 91/93a • Amsterdam**

Inspectiedatum 31-1-2023

Bouwjaar 1924

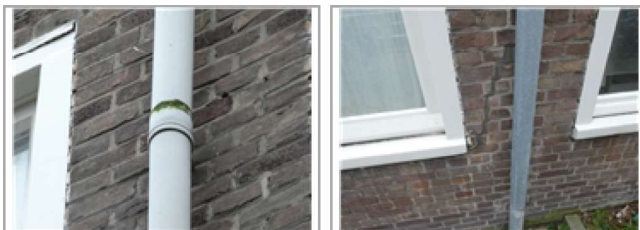
| Door het ontbreken van een overloop krijgt men algen aanslag op de hemelwaterafvoeren. | | | |

| Aanbrengen overloop | | 1,00 pst | 251 |
